## ガッチリ浸透プライマーW施工写真

(さいたま市 個人邸)

◆さいたま市緑区中尾某現場

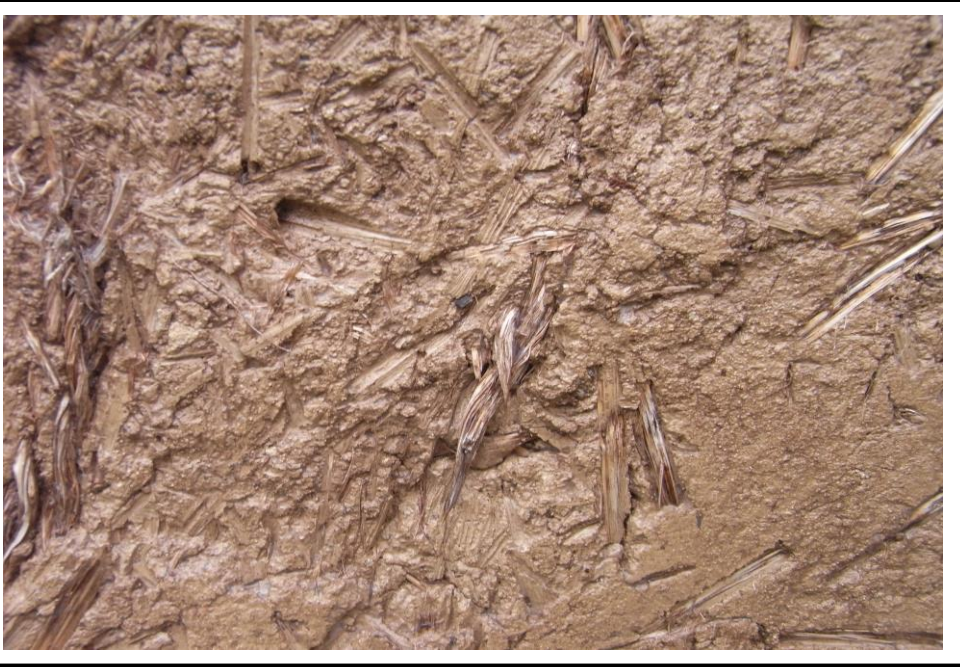
4

ガッチリ浸透プライマーを塗布後	
表面に艶が出ています。	
5

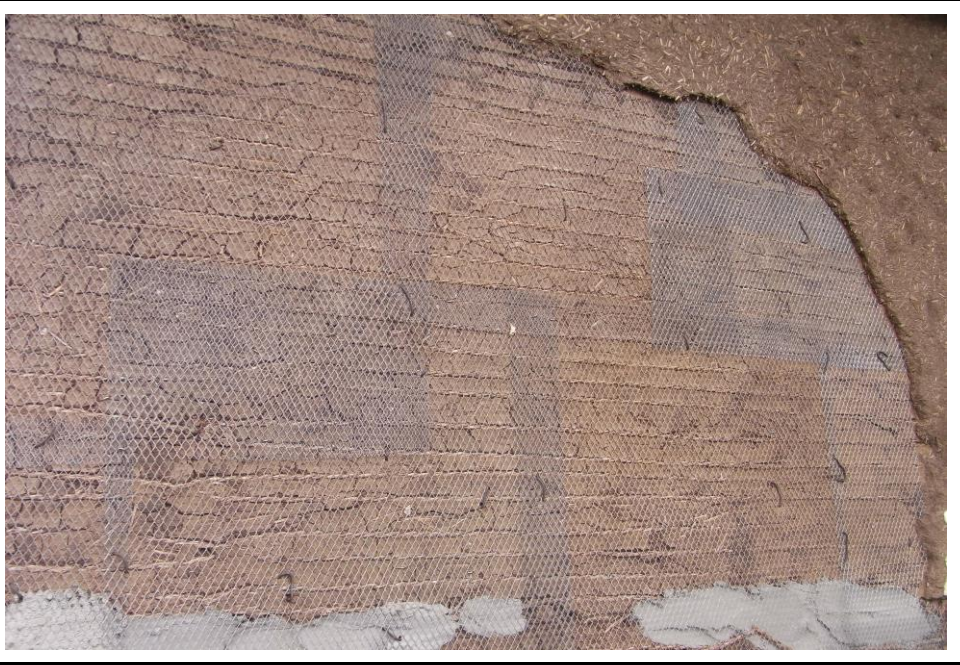
メタルラス施工	
又釘で緊結しています。	
6

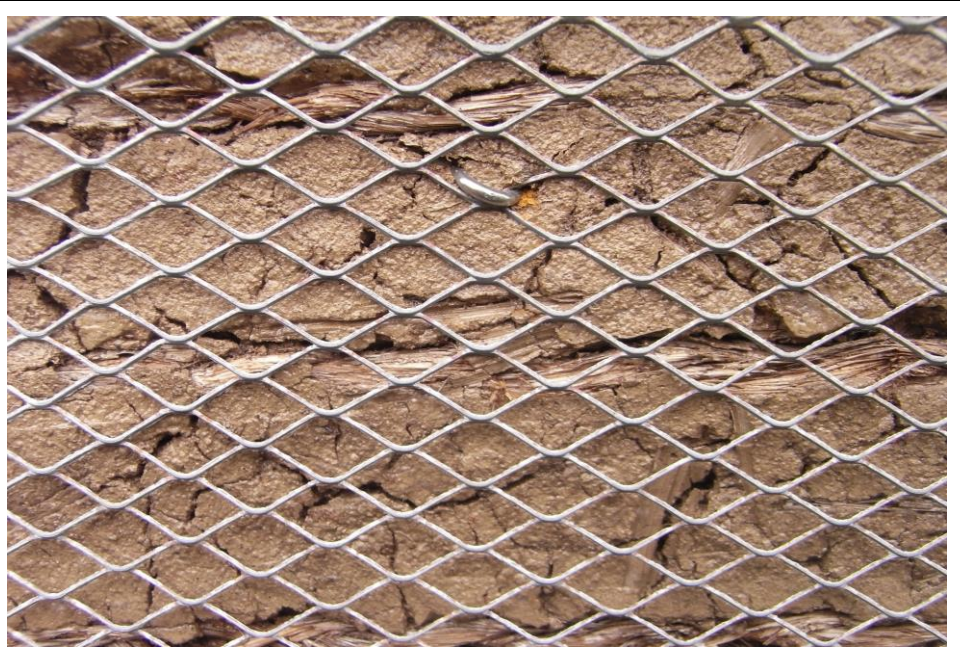
メタルラス施工	
又釘で緊結しています。

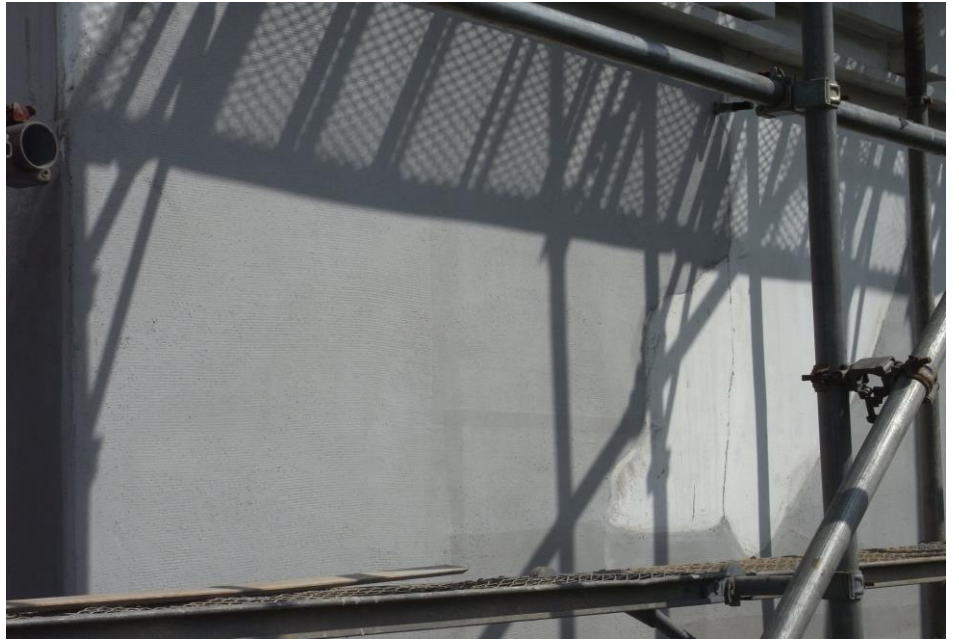
7

下地調整材施工

カチオンタイトを施工後、セメント系下地調整材を塗布して、補強の為ガラスネットを伏せ込みます。

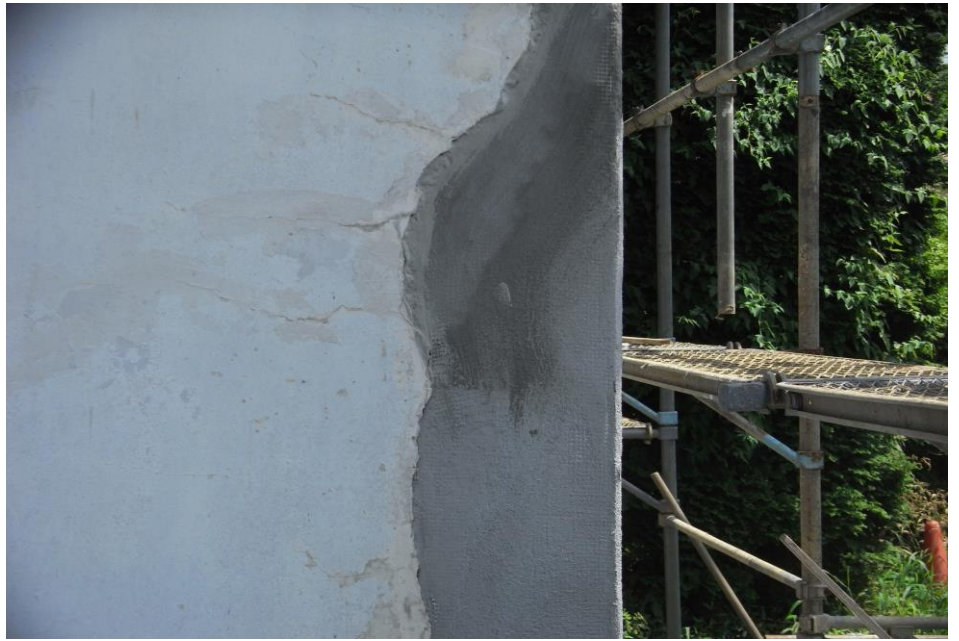
8

下地調整材施工

カチオンタイトを施工後、セメント系下地調整材を塗布して、補強の為ガラスネットを伏せ込みます。

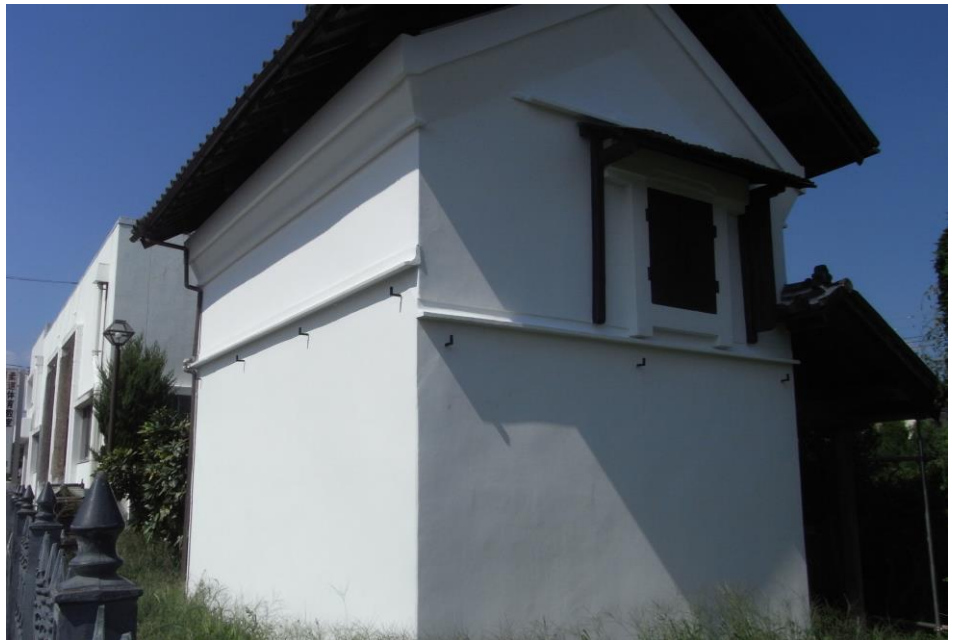
9

仕上げ塗装

弱溶剤型艶消しの白色塗料で仕上げています。
