## ガッチリ浸透プライマーW施工写真

茨城県 某美術館倉庫 天井漆喰改修現場

平成26年11月施工

既存漆喰洗浄（カビ殺菌）⇒ガッチリ浸透プライマーW塗布⇒水性上塗り塗布（防カビ材入り）

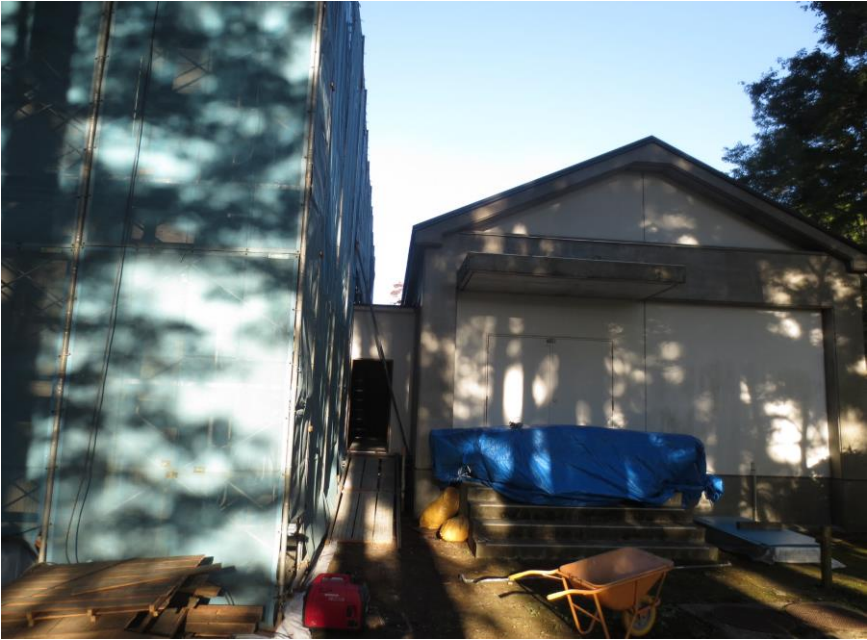
| 1 | |

| 漆喰改修工事 | |
| <p>茨城県にある美術館<br/>倉庫内部の改修工事<br/>天井面は全面漆喰</p> | |

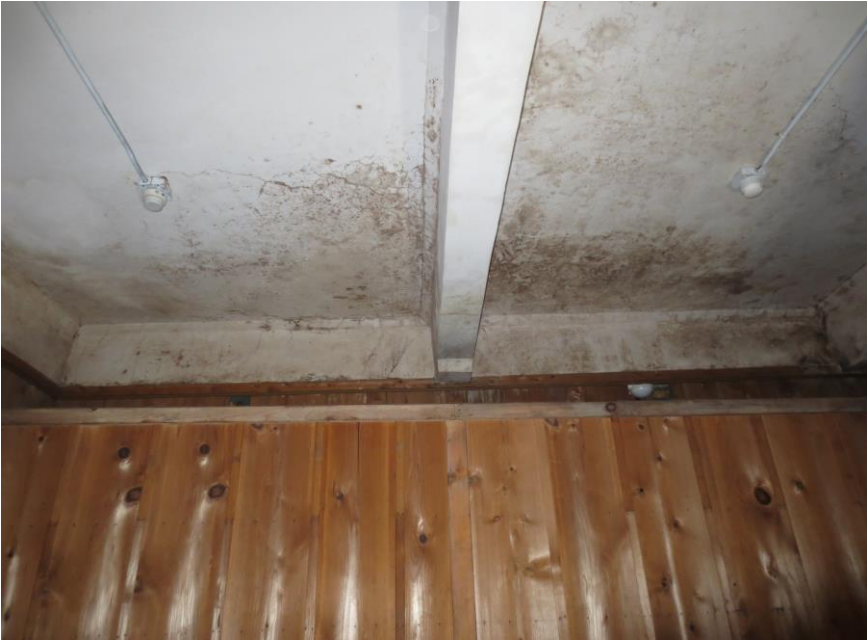
| 2 | |

| 現状 | |
| <p>天井から雨もれがあり<br/>カビが繁殖している。<br/>このカビは、<br/>クリアゼットC X-Sを<br/>使用し殺菌。</p> | |

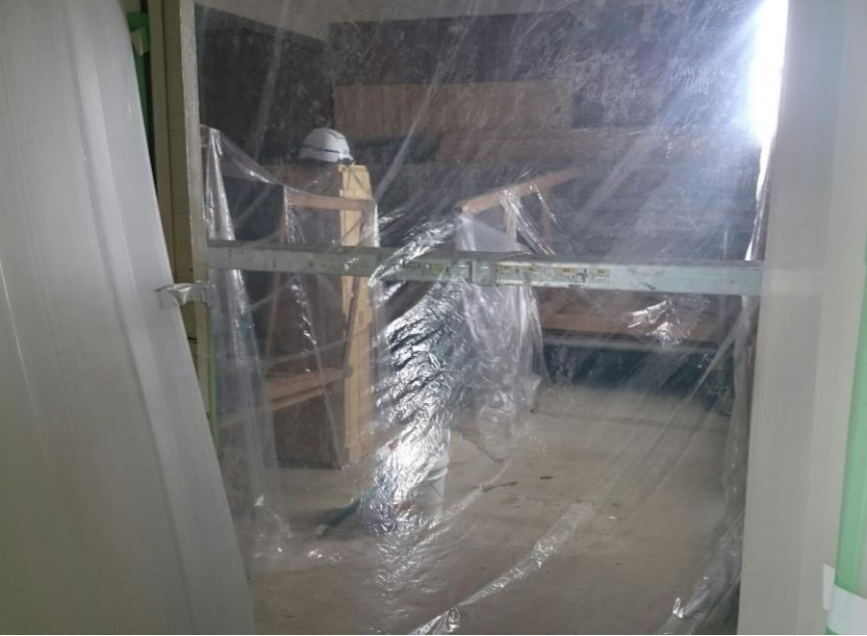
| 3 | |

| 養生 | |
| <p>天井面に塗布するので<br/>しっかりと養生。</p> | |

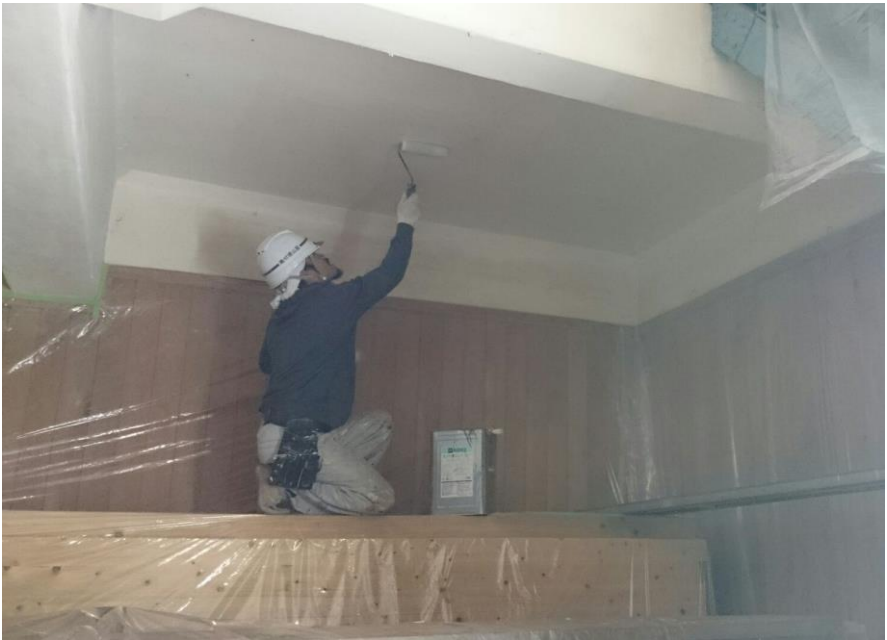
| 4 | |

| ガッチリ塗布 | |
| <p>ローラー使用</p> <p>吸い込みはあまりなく、<br/>200 g / m<sup>2</sup>程度使用。</p> | |

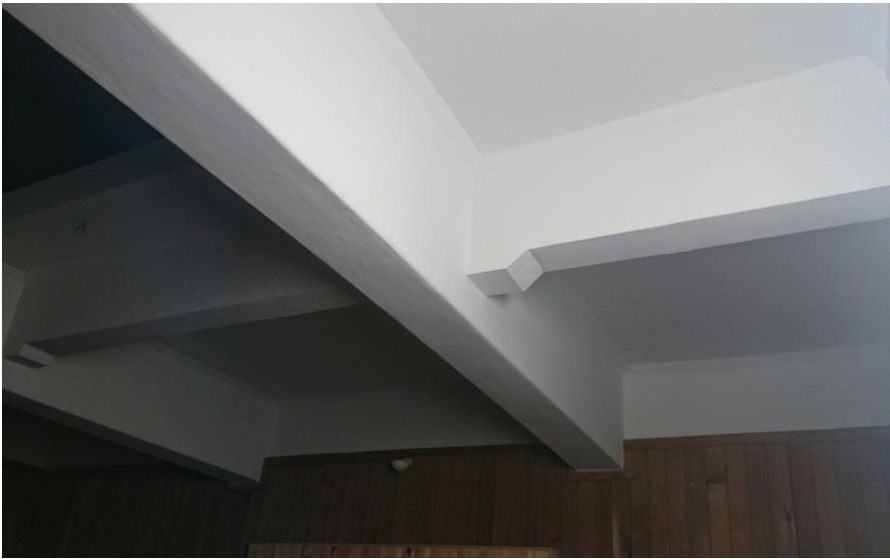
| 5 | |

| 水性塗料塗布 | |
| <p>使用した塗料は<br/>「エコフラット70」。<br/>クリアゼットという<br/>防カビ材を混入し<br/>カビ繁殖を抑えます。</p> | |

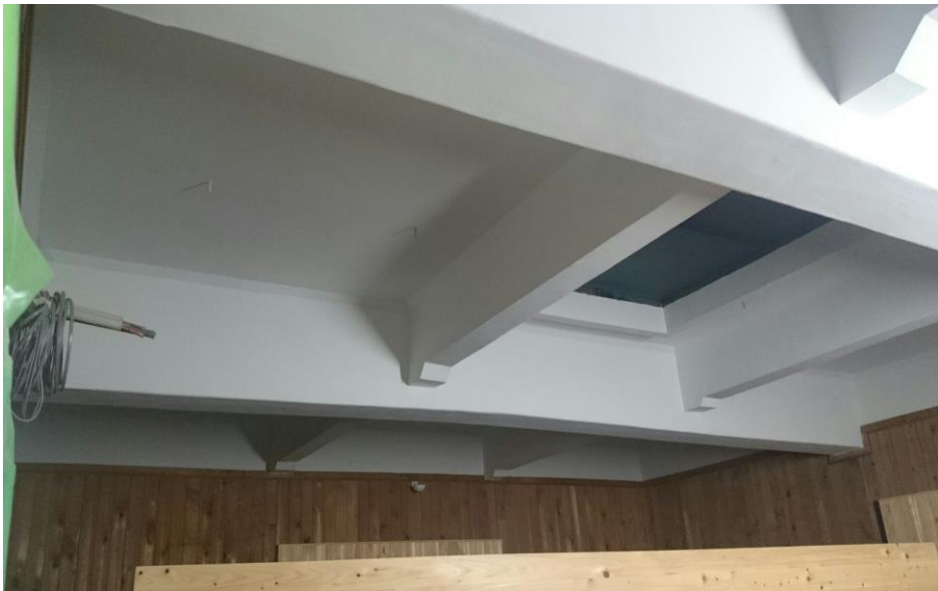
| 6 | |

| 完成 | |
| <p>漆喰の脆弱をガッチリ固め<br/>塗料の密着もしっかりと<br/>しています。</p> | |

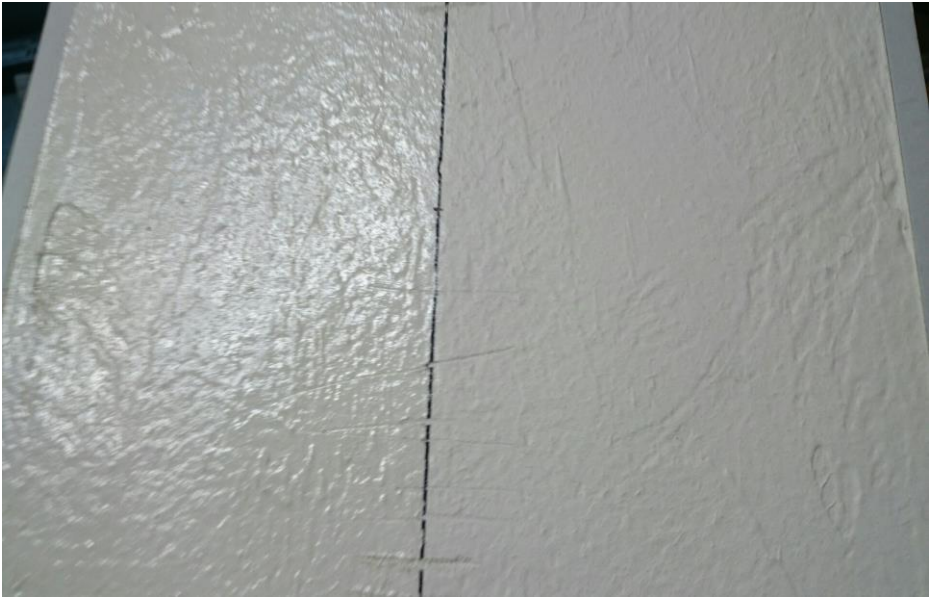
| <p>参考写真</p> | |

| <p>漆喰サンプル</p> | |
| <p>左・・・ガッチリ塗布（2回）<br/>右・・・無塗布</p> <p>ガッチリ塗布面は、<br/>写真のように艶がでます。</p> | |

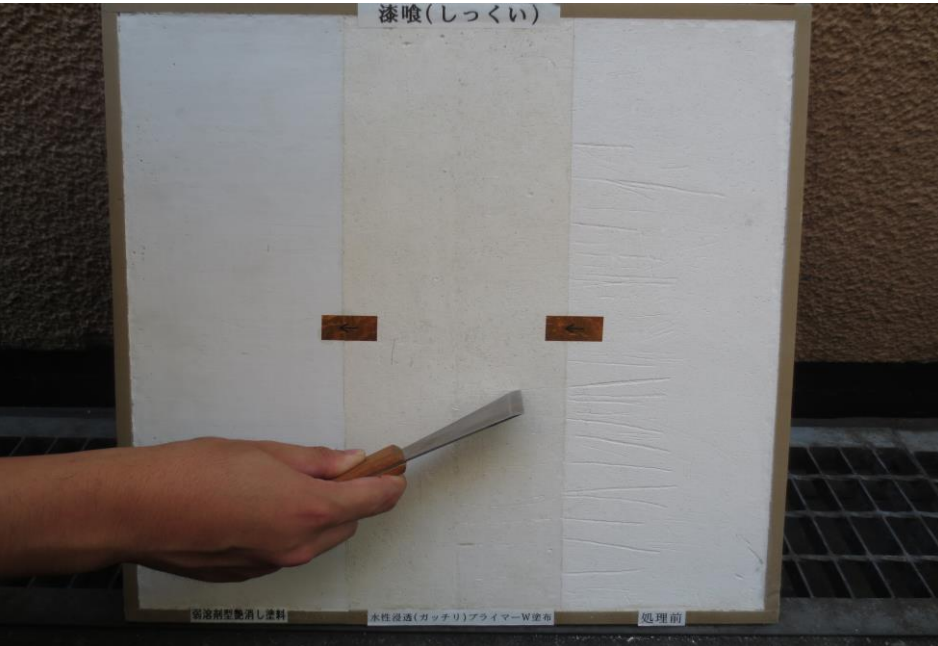
| <p>参考写真 2</p> | |

| <p>サンプル板で引っ掻き試験</p> | |
| <p>◎漆喰に対する試験</p> | |
| <p>皮スキで引っ掻きました。<br/>右の処理前は削れています。</p> | |
